# “REAL CLUB MARÍTIMO Y TENIS”

Punta Umbría

**AÑO :** 2008  
**DURACIÓN :** 6 MESES  
**Nº PLAZAS :** 260  
**ESLORAS :** de 5 a 23 Mts.

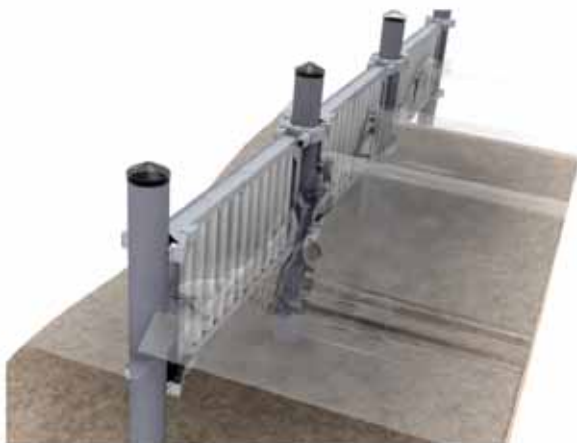
Imagen panorámica del exterior e interior de la dársena donde se aprecia la amortiguación del oleaje.

Cabe destacar de esta instalación, la novedosa barrera rompeolas flotante pilotada, diseñada para este caso concreto como protección del oleaje generado por los barcos de pesca que pasan por delante de este puerto.
